FORMULÁRIO 1

ARQUITETURA DIFERENCIADA (PATRIMÔNIO ARQUITETÔNICO)

MUNICÍPIO: Lontras

Endereço de Localização do Imóvel: Rua Paulo Alves do Nascimento, 387. Centro Lontras, próximo ao Correio.

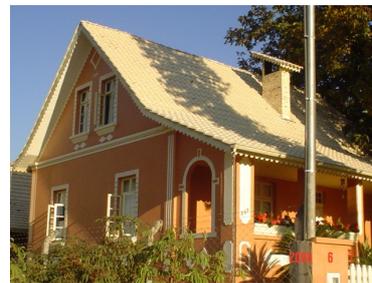
Estado de Conservação Atual do Imóvel: Muito bem conservada. Com uma bonita pintura em todas as partes do imóvel. Nas modificações que foram feitas há pouco tempo, cuidou-se para respeitar todas as características originais da casa.

- 1993: restauração externa
- 2002: restauração completa, externa e interna, pintura em todos os cômodos.
- 2003: construído a parte de trás do imóvel, separada do Casarão, mas no mesmo terreno. Sempre respeitando os traços originais.
