1. MUNICÍPIO: ITUPORANGA DENOMINAÇÃO: CASA DA FAMÍLIA JUTTEL ENDEREÇO: RUA PRESIDENTE JUSCELINO URBANO (<input checked="" type="checkbox"/>) RURAL ()						2. ITU - 004

4. ENTORNO: HOMOGÊNEO DE ÉPOCA () OBS.: HETEROGÊNEO (<input checked="" type="checkbox"/>) DESCARACTERIZADO ()						3. TIPOLOGIA: ARQUITETURA CIVIL PRIVADA

17. DENOMINAÇÃO: CASA DA FAMÍLIA JUTTEL						15. TRATAMENTO DA ÁREA EXTERNA: GRAMADO/MURO	
						DATA: 14/09/06 16. PESQUISADOR: FABIANA

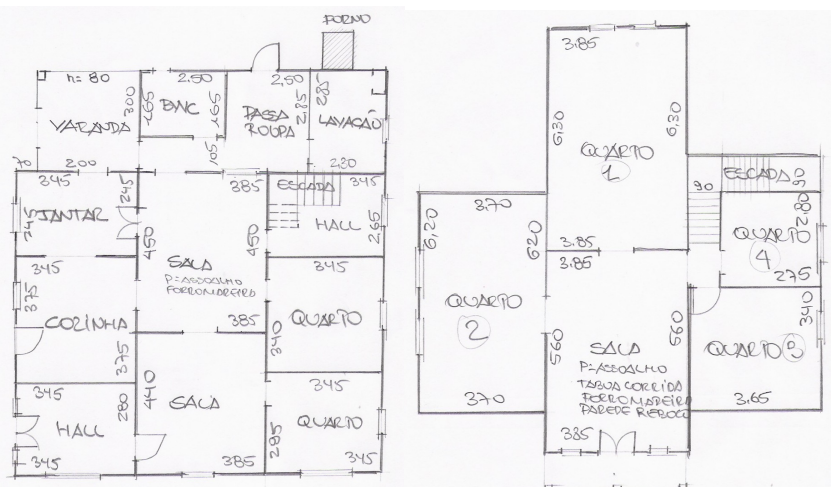
24. PLANTAS

PLANTA BAIXA - TERREO
ESCALA: 1:100

PLANTA BAIXA - SUPERIOR
ESCALA: 1:100

A edificação se apresenta em bom estado de conservação. Apenas algumas paredes do pavimento superior apresentam rachaduras e queda de reboco
