**Denominação do Local:** “Ponto Chic”

# PROJETO RESGATE DO PATRIMÔNIO HISTÓRICO ALTO VALE DO ITAJAÍ

## INVENTÁRIO PATRIMÔNIO CULTURAL E ARQUITETÔNICO DE RIO DO SUL

MUNICÍPIO: Rio do Sul					2. FICHA: 27
DENOMINAÇÃO: Restaurante					3. TIPOLOGIA: comércio
ENDEREÇO: Rua XV de novembro nº 27, Centro URBANO (X) RURAL ( )					
ENTORNO:		OBS: _____			5. USO ATUAL ocupado
HOMOGÊNEO DE ÉPOCA ( )		edificação excepcional pela			Desocupado ( ) Ruína ( )
HETEROGÊNEO (x)		implantação			7. N° PAVIMENTOS: 2
DESCARACTERIZADO ( )					PORÃO
Fachada principal:		Datação:			SÓTÃO (X)
Material predominante: reboco de argila					OUTROS
RETA	ABATIDO	PLENO	OGIVAL	OUTROS	9. ESTRUTURA: alvenaria alvenaria de tijolo maciço portante
X					
X					
COBERTURA:		Telha CANAL ( )			11 SITUAÇÃO:

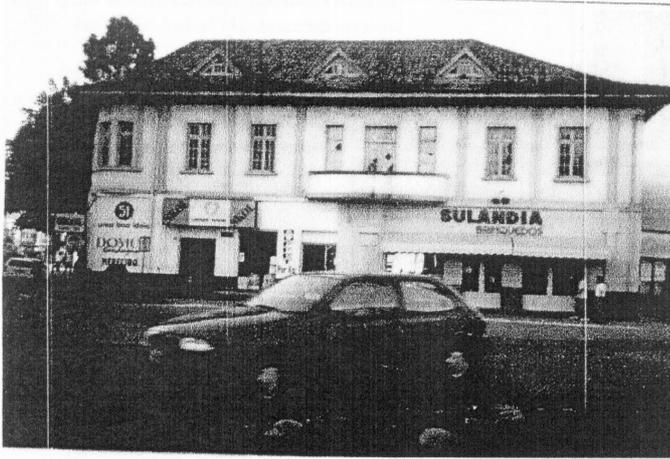
Paredes externas e internas no pavimento térreo são de tijolo maciço com espessura total de aproximadamente 40 cm.					
Ver as fotos no álbum.					
FACHADA FRONTAL					
FOTO:

N° ÁGUAS: 4 águas c/ mansardas		Telha FRANCESA (X)			
COM BEIRAL (X)		Telha de ZINCO ( )			
COM PLATIBANDA ( )					
OUTROS ELEMENTOS EXTERNOS:					
Possui pequenas mansardas e trabalho com massa no requadro das aberturas no pavimento superior.					
OBSERVAÇÕES:					
O prédio foi construído com ripas de madeira (bambu) e argila como paredes divisórias no pavimento superior.

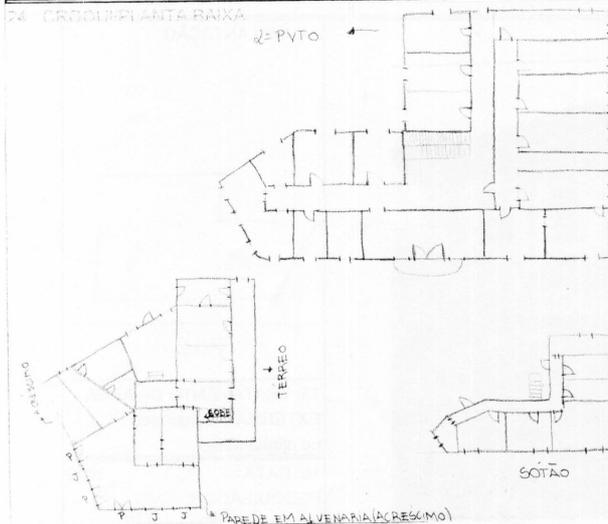
25. OBSERVAÇÕES:  
As aberturas do pavimento térreo foram substituídas e alteradas, assim como seus vãos, descaracterizando em parte sua fachada.  
Possui muita publicidade em suas fachadas, o que dificulta e prejudica sua leitura arquitetônica e desvaloriza em parte a edificação.
