ARQUITETURA DIFERENCIADA (PATRIMÔNIO ARQUITETÔNICO)

Denominação do Local: Casa de Beatriz Pellizzetti Lolla

PROJETO RESGATE DO PATRIMÔNIO HISTÓRICO ALTO VALE DO ITAJAÍ

INVENTÁRIO PATRIMÔNIO CULTURAL DE RIO DO SUL				
1. MUNICÍPIO: Rio do Sul			2. FICHA: 79	
DENOMINAÇÃO			3. TIPOLOGIA	
ENDEREÇO: Rua XV de Abril, nº 60			civil privada	
URBANO (<input checked="" type="checkbox"/>) RURAL ()			4. USO ATUAL: residencial

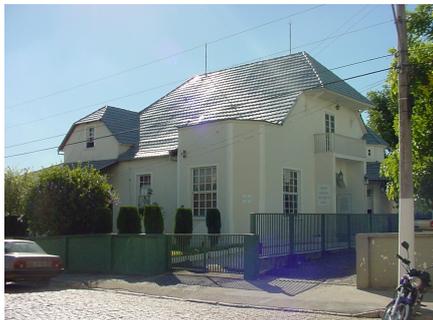
Ano de Construção: 1928

Breve Histórico do Imóvel: O casarão em estilo eclético, com predominância da arquitetura européia, talvez seja, em Rio do Sul, o prédio de maior importância histórica. O pré-projeto da emancipação político-administrativa do município foi redigido ali, antes de ser encaminhado para a Assembléia Legislativa, um pouco antes de 1931. Ermembergo Pellizzetti era Deputado Estadual quando deu início à construção da casa, que abriga, hoje, o Espaço Cultural Maria Pellizzetti.

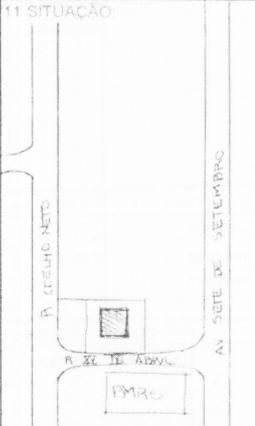
6. Fachada principal			OUTROS	
Material predominante: Reboco pintado			9. ESTRUTURA	
Datação:			Portante tijolos	
RETA (<input checked="" type="checkbox"/>)			11. SITUAÇÃO:	
ARABADO ()

8. COBERTURA				
Nº ÁGUAS: 11			Telha CANAL ()	
COM BEIRAL (<input checked="" type="checkbox"/>)			Telha FRANCESA (<input checked="" type="checkbox"/>)	
COM PLATIBANDA ()			Telha de ZINCO ()

10. OUTROS ELEMENTOS EXTERNOS:			Plana Germânica (<input checked="" type="checkbox"/>)	
Pequena parte do telhado na frente é encoberto por platibanda.

12. OBSERVAÇÕES:				
Internamente as portas e janelas possuem moldura em madeira trabalhada sendo que todas as portas também são em madeira trabalhada.				
As portas e janelas possuem dimensões maiores que o padrão;				
Todas as janelas são de tipo guilhotina.

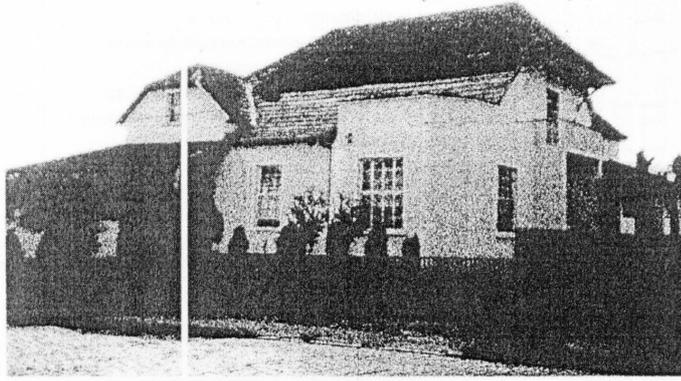
13. FOTO: FACHADA FRONTAL			14. IMPLANTAÇÃO

RUA XV ABRIL	
			15. TRATAMENTO DA ÁREA EXTERNA: Jardim/gramado	
			16. DATA: 7/8/2000	
			PESQUISADOR: Franciane e Alexandre

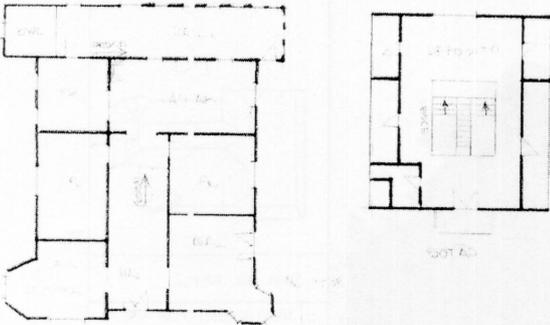
25. OBSERVAÇÕES:			
				A casa passou por uma reforma interna recentemente; Madeiramento interno em perfeito estado (piso, portas, forros, escadas); Móveis em ótimo estado de conservação; Antigamente a frente da casa era o que hoje é a lateral direita, pois ali passava uma rua
