1. MUNICÍPIO: José Boiteux 2. DENOMINAÇÃO: Igreja Evangélica Luterana no Brasil ENDEREÇO: Av. 26 de Abril - Centro 4. ENTORNO: HOMOGÊNEO DE ÉPOCA (x) OBS.: HETEROGÊNEO () DESCARACTERIZADO ()						3. TIPOLOGIA: URBANO (x) RURAL ()

17. DENOMINAÇÃO: Igreja Evangélica Luterana no Brasil

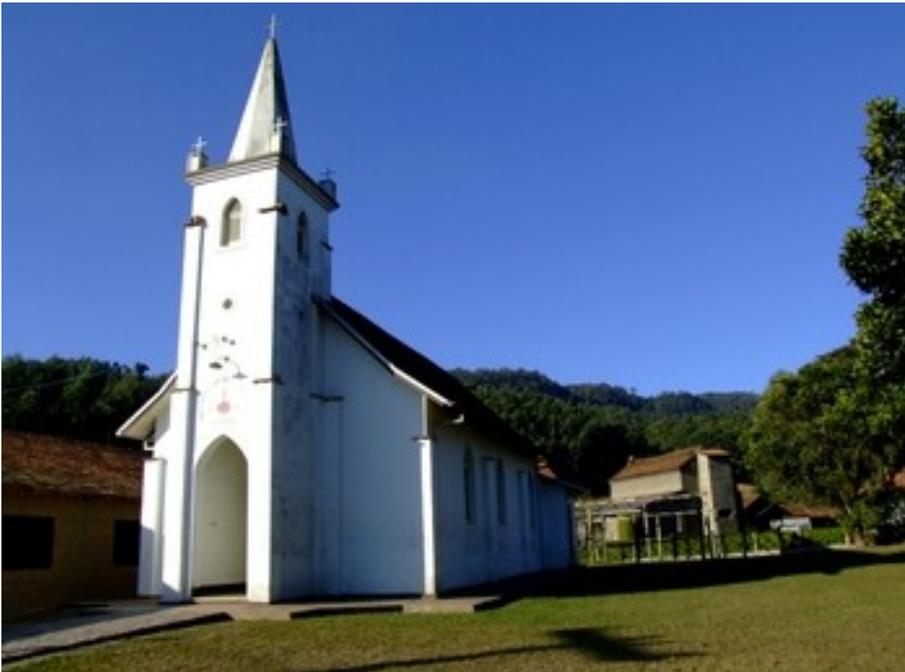
13. FOTO:

6. FACHADA PRINCIPAL: Alvenaria Rebocada DATAÇÃO: 1.906 MATERIAL PREDOMINANTE: Alvenaria de tijolos maciços						5. USO ATUAL: Igreja DESOCUPADO () RUÍNA () 7. Nº DE PAVIMENTOS 01 PORÃO () SÓTÃO () OUTROS (x) Coro																	
<table border="1" style="width:100%; border-collapse: collapse;"> <tr> <td style="font-size: small;">Aber. Verga.</td> <td style="text-align: center;">RETA</td> <td style="text-align: center;">A. ABAT.</td> <td style="text-align: center;">A. PLENO</td> <td style="text-align: center;">A. OGIVAL</td> <td style="text-align: center;">OUTROS</td> </tr> <tr> <td>JANELA</td> <td></td> <td></td> <td></td> <td align="center">x</td> <td></td> </tr> <tr> <td>PORTA</td> <td align="center">x</td> <td></td> <td></td> <td></td> <td></td> </tr> </table>		Aber. Verga.	RETA	A. ABAT.	A. PLENO	A. OGIVAL	OUTROS	JANELA				x		PORTA	x					9. ESTRUTURA: Alvenaria sobre blocos de arenito

10. OUTROS ELEMENTOS EXTERNOS: Torre com campanário em concreto 12. OBSERVAÇÕES: Restaurada pela comunidade em 2005. Paredes duplas.						11. SITUAÇÃO

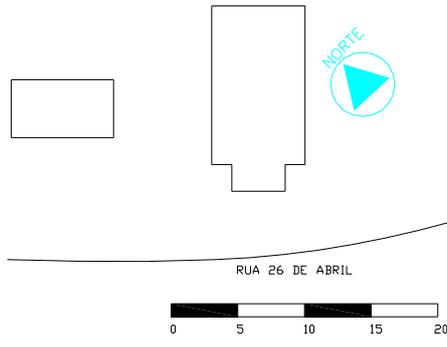
14. IMPLANTAÇÃO:

15. TRATAMENTO DA ÁREA EXTERNA: Jardins, estacionamento e salão comunitário DATA: 20/09/2006 16. PESQUISADOR: Nadia Regina Tottene

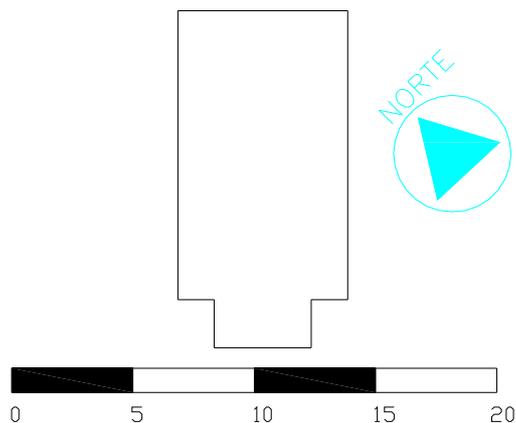
24. PLANTAS

19. PROPRIETÁRIO: Comunidade Evangélica Luterana				ENDEREÇO: Rua 26 de Abril			
20. COMPART.	PISO	PAREDE	FORRO	COMPARTIM.	PISO	PAREDE	FORRO
Nave	Concreto alisado	Reboco	Madeira				
Coro	Madeira						
21. PORTAS:	MATERIAL	BANDEIRAS	JANELAS:	MATERIAL	BANDEIRAS	OUTROS VÃOS:	
	Madeira			Madeira/Vidro	Madeira/Vidro		
22. ESCADAS:	DEGRAU	GUARD.CORP.	CORRIMÃO	23. MOBILIÁRIO SIGNIFICATIVO:			
	Madeira	Madeira	Madeira	Bancos e Altar em madeira

27. ÁREA DA CONSTRUÇÃO: 92,00 m²
