INVENTÁRIO DO PATRIMÔNIO CULTURAL DE SANTA CATARINA
GOVERNO DO ESTADO DE SANTA CATARINA
 FUNDAÇÃO CATARINENSE DE CULTURA – Diretoria de Patrimônio Cultural

1. MUNICÍPIO: VIDAL RAMOS DENOMINAÇÃO: CASA DO OSVALDO KEMPER ENDEREÇO: BR – 486 – SALSEIRO <p align="center">URBANO () RURAL (X)</p>						2. VR - 009																						
4. ENTORNO: HOMOGENEO DE ÉPOCA (X) OBS.: HETEROGENEO () DESCARACTERIZADO ()						3. TIPOLOGIA: ARQUITETURA CIVIL PRIVADA																						
6. FACHADA PRINCIPAL: REBOCO DATAÇÃO: 1932 MATERIAL PREDOMINANTE: Reboco						5. USO ATUAL: RESIDENCIA DESOCUPADO () RUÍNA ()

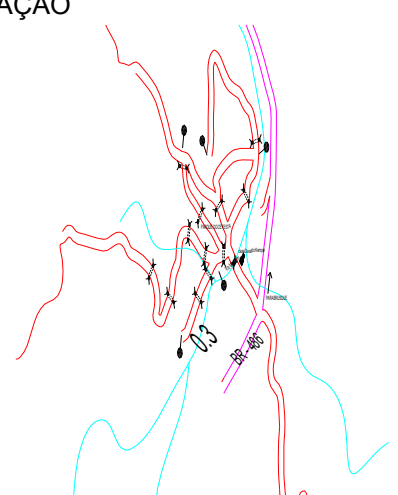
12. OBSERVAÇÕES: - A casa atual foi construída em duas etapas com trinta anos de diferença entre elas - reboco salpicado (não alisado) - calçadas em tijolo maciço

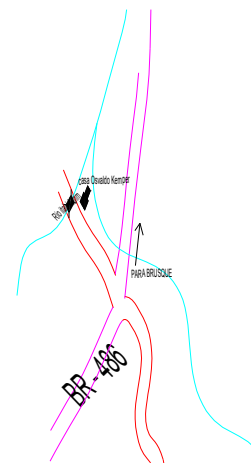
14. IMPLANTAÇÃO:

15. TRATAMENTO DA ÁREA EXTERNA:
Jardim\gramado\cerca alumínio
