Denominação do Local: Casa de Margot e Alair Schreiber

PROJETO RESGATE DO PATRIMÔNIO HISTÓRICO ALTO VALE DO ITAJAÍ

INVENTÁRIO PATRIMÔNIO CULTURAL E ARQUITETÔNICO DE RIO DO SUL

1. MUNICÍPIO: Rio do Sul					2. FICHA: 18	
DENOMINAÇÃO: Família Hedel					3. TIPOLOGIA: civil privada	
ENDEREÇO: Estrada Braço Canoas					5. USO ATUAL residencial	
URBANO (<input checked="" type="checkbox"/>) RURAL ()					Desocupado () Ruína ()

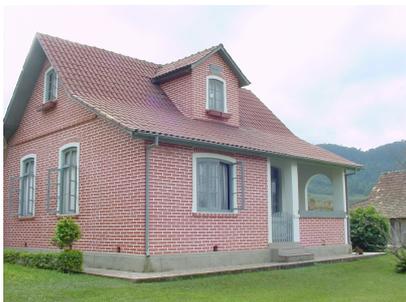
Breve Histórico do Imóvel: Casa construída no ano de 1930, estilo germânico. Residia o Sr. Alberto Hedel, após Hedla Hedel, Edla nasceu na casa e ainda hoje mora na mesma com Margot e Alair Schreiber. Conserva algumas características originais da época, com algumas interferências, como pintura externa que não condiz com a original.

10. OUTROS ELEMENTOS EXTERNOS:						
<p>Abertura da varanda em forma de arco pleno; Janelas com acabamento superior com tijolos em pé; Sóculo "conservado".</p>

12. OBSERVAÇÕES:						
<p>Forro de pinos e piso de madeira-de-lei canela; Revestimento externo alterado por reforma e pintura de data de aproximadamente 1 ano, telhas originais (provavelmente planas) foram substituídas por telhas romanas pintadas, descaracterizando assim a edificação.</p>

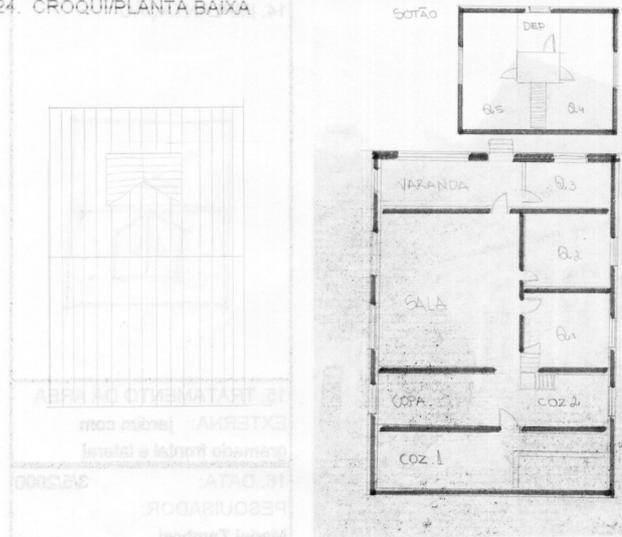
24. CROQUI/PLANTA BAIXA				25. OBSERVAÇÕES:

<p>Reforma externa de pintura de tijolos e fugas, desrespeitando características originais da edificação.</p> <p>As paredes internas são rebocadas.</p> <p>Observar detalhe da escada interna em madeira.</p>
