Denominação do Local: Fundação Cultural de Rio do Sul – Centro Cultural Pref. Nodgi Enás Pellizzetti

PROJETO RESGATE DO PATRIMÔNIO HISTÓRICO ALTO VALE DO ITAJAÍ

INVENTÁRIO PATRIMÔNIO CULTURAL DE RIO DO SUL

1. MUNICÍPIO: Rio do Sul DENOMINAÇÃO: Fundação Cultural de Rio do Sul ENDEREÇO: Rua Rui Barbosa URBANO (X) RURAL ()					2. FICHA: 119						
4. ENTORNO: heterogêneo OBS: _____ HOMOGÊNEO DE ÉPOCA () entorno protegido por estar inserida em um HETEROGÊNEO (X) terreno de esquina - sem influências DESCARACTERIZADO ()					3. TIPOLOGIA: Industrial 5. USO ATUAL: Educacional Desocupado () Ruína ()

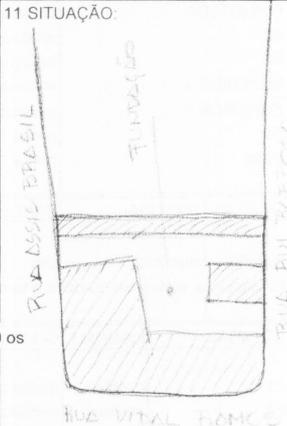
8. COBERTURA: N° ÁGUAS: 2 por galpão COM BEIRAL () COM PLATIBANDA (X)					Telha CANAL () Telha FRANCESA (X) Telha de ZINCO ()		11 SITUAÇÃO:

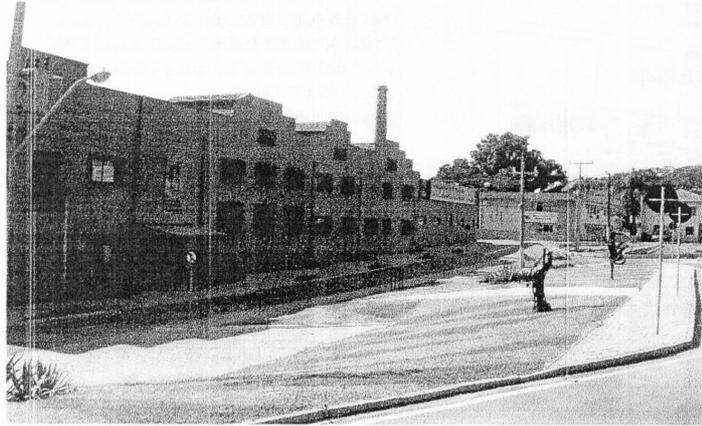
13. FOTO: Foto fachada Rua Vidal Ramos

10. OUTROS ELEMENTOS EXTERNOS: Colunas aparentes em alvenaria marcam a fachada frontal atual. Detalhe em filete horizontal em alvenaria emoldura a platibanda na extremidade superior dando ritmo a fachada. A cobertura possui elementos de cobertura elevada, chamados lanternim, que serviam para melhorar a ventilação e iluminação em grandes espaços (não identificados nas 1ª décadas)

12. OBSERVAÇÕES: A chaminé existente pode ser vista das ruas que dão acesso à edificação é de grande importância para a leitura completa do edifício Na década de 70 foi ampliada (áreas A, B e C, croquis) e aproximadamente na década de 80 os beirais laterais (Rua Vidal Ramos), foram cobertos por platibanda, compndo o formato atual da fachada, característico de edificações industriais dessa época. (informações obtidas através da observação de fotografias de diferentes décadas).
